**NSK**

# YENİ RULMAN DOKTORU

## RULMANLARIN BAKIMI

# Yeni Rulman Doktoru

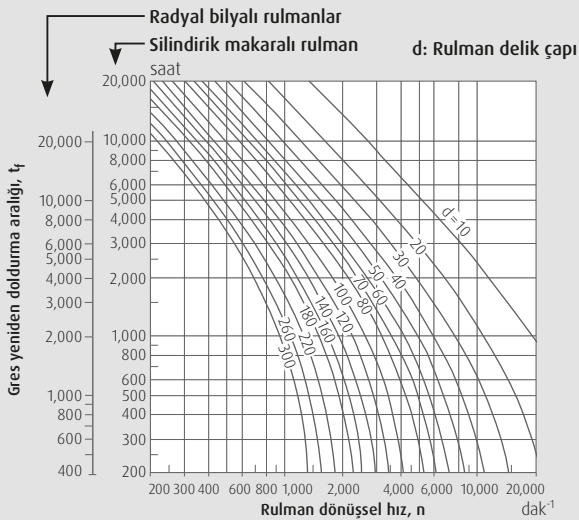
**Şekil 2** Gres yeniden doldurma aralıkları

(1) Radyal bilyalı rulman ve silindirik makaralı rulman

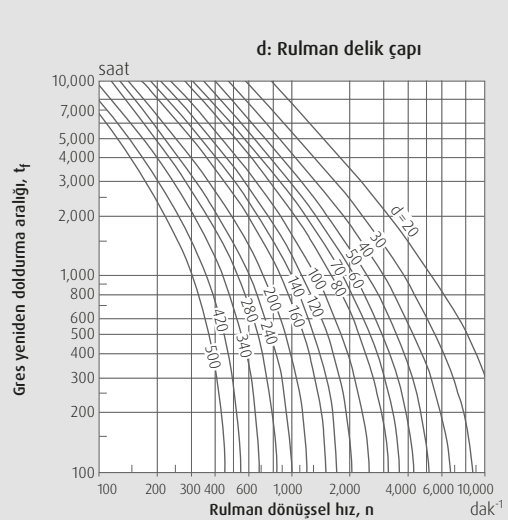
(2) Konik makaralı rulman ve oynak makaralı rulman

(3) RYük faktörü

P/C	≤0.06	0.1	0.13	0.16
Yük faktörü	1.5	1	0.65	0.45

**Notlar:**  
P: Eşdeğer yük  
C: Temel yük değeri

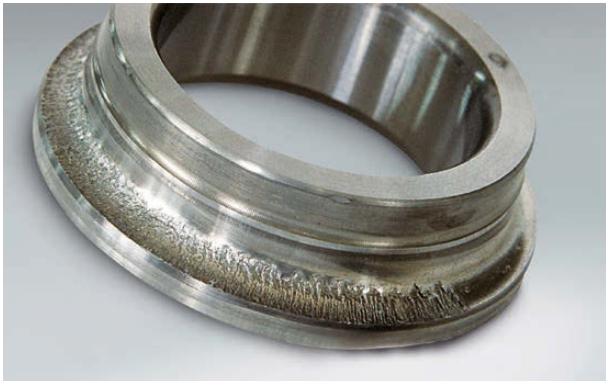
Resim 1.1

**Parça:** Eğik bilyalı rulmanın iç bileziği

**Bulgu:** Yuvarlanma yolu yüzeyinin çevresinin yaklaşık yarısında pullanma meydana gelir

**Neden:** Kesme soğutma sıvısının rulman içine sızmasına bağlı olarak yağlama zayıflaması.

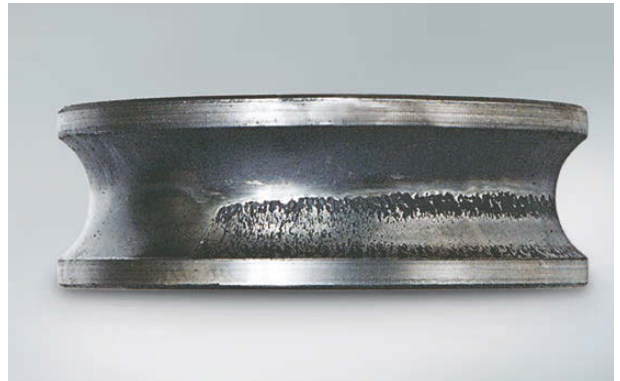
Resim 1.2

**Parça:** Eğik bilyalı rulmanın iç bileziği

**Bulgu:** Yuvarlanma yolu boyunca diyağonal olarak pullanma meydana gelir.

**Neden:** Montaj sırasında mil ve yatak arasında kötü hizalanma

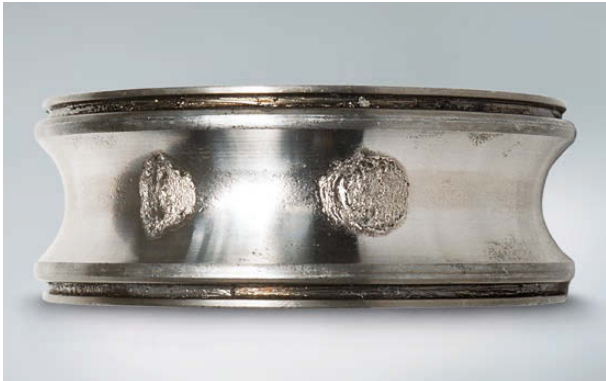
Resim 1.3

**Parça:** Sabit bilyalı rulmanın iç bileziği

**Bulgu:** Bilya hatvesinde yuvarlanma yolu pullanması

**Neden:** Montaj sırasında darbe yüküne bağlı çentikler

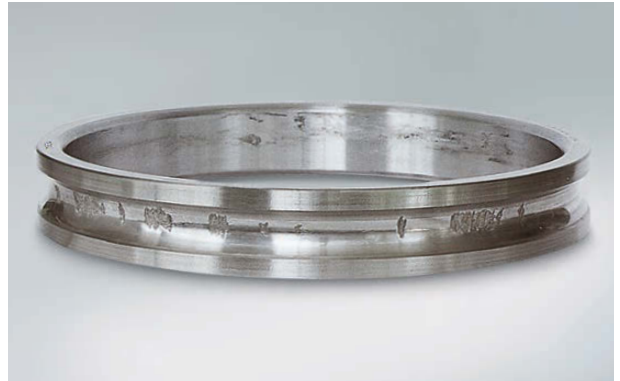
Resim 1.4

**Parça:** Eğik bilyalı rulmanın iç bileziği

**Neden:** Sabit dururken gelen darbe yüküne bağlı çukurlar

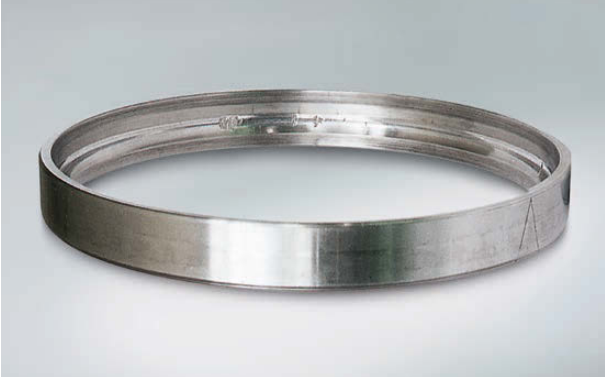
**Resim 1.5**

**Parça:** Resim 1.4 Dış bilezik

**Bulgu:** Bilya hatvesinde yuvarlanma yolu pullanması

**Neden:** Sabit dururken gelen darbe yüküne bağlı çentikler

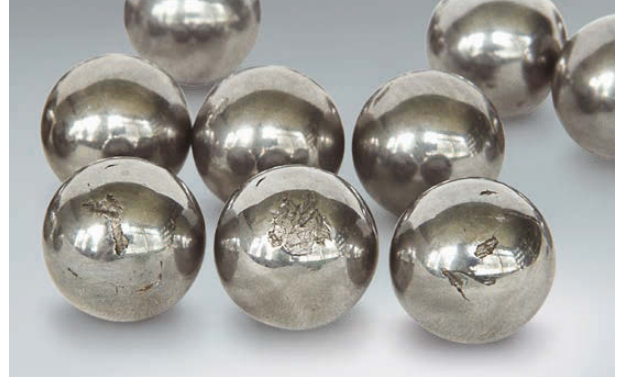
**Resim 1.6**

**Parça:** Resim 1.4 Bilyalar

**Bulgu:** Bilya yüzeyinde pullanma

**Neden:** Sabit dururken gelen darbe yüküne bağlı çentikler

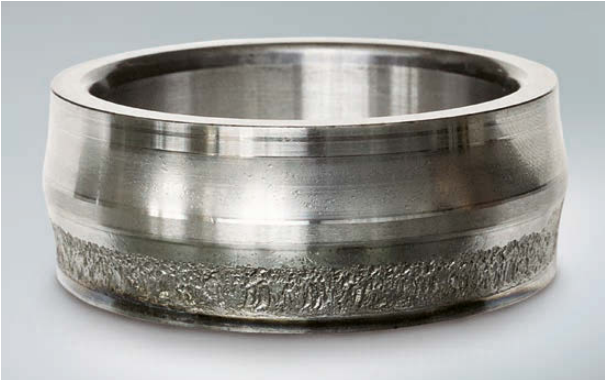
**Resim 1.7**

**Parça:** Oynak makaralı bir rulmanın iç bileziği

**Bulgu:** Tüm çevresi boyunca sadece bir yuvarlanma yolunda pullanma

**Neden:** Aşırı aksel yük

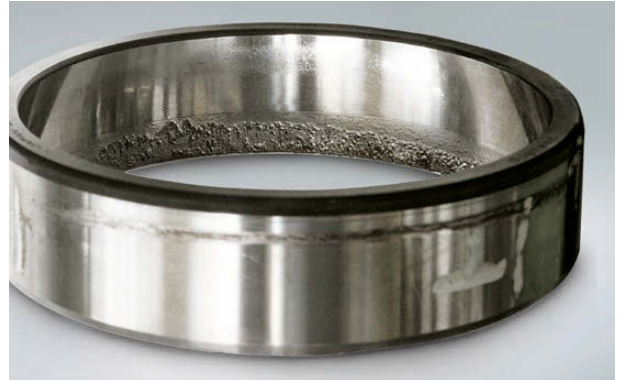
**Resim 1.8**

**Parça:** Resim 1.7 Dış bilezik

**Bulgu:** Tüm çevresi boyunca sadece bir yuvarlanma yolunda pullanma

**Neden:** Aşırı aksel yük

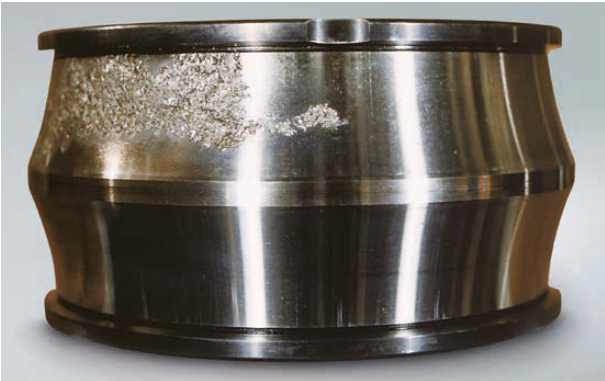
**Resim 1.9**

**Parça:** Oynak makaralı bir rulmanın iç bileziği

**Bulgu:** Yuvarlanma yolunun sadece bir sırasında pullanma

**Neden:** Yetersiz yağlama

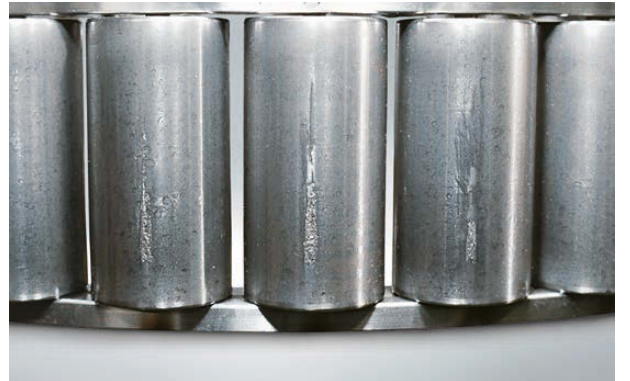
**Resim 1.10**

**Parça:** Silindirik makaralı rulmanın makaraları

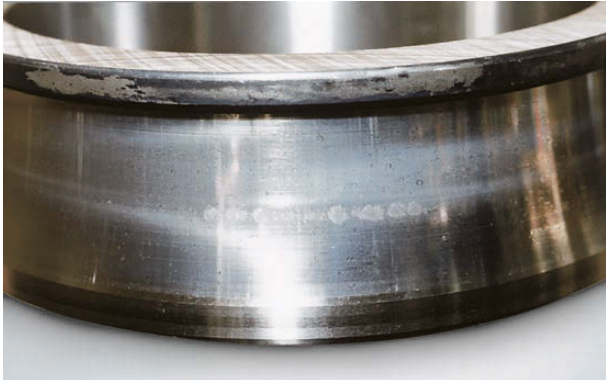
**Resim 2.1**

**Parça:** Oynak makaralı bir rulmanın iç bileziği  
**Bulgu:** Yuvarlak şekilli soyulma yuvarlanma yolu yüzeyinin merkezinde oluşur.  
**Neden:** Yetersiz yağlama

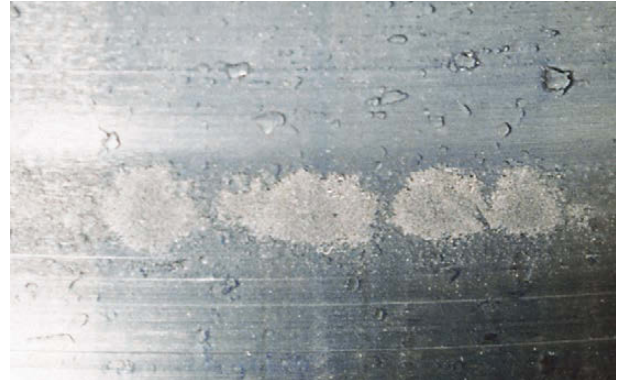
**Resim 2.2**

**Parça:** 2.1 Resmindeki desenin büyütülmüş hali

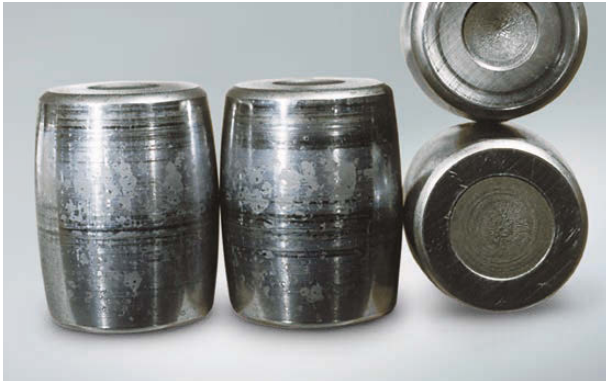
**Resim 2.3**

**Parça:** Resim 2.1 Dışbükey makaralar  
**Bulgu:** Yuvarlak şekilli soyulma yuvarlanma yüzeyinin merkezinde oluşur.  
**Neden:** Yetersiz yağlama

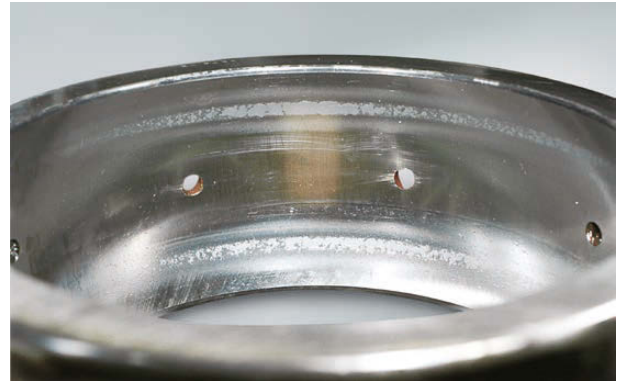
**Resim 2.4**

**Parça:** Oynak makaralı bir rulmanın dış bileziği  
**Bulgu:** Yuvarlanma yolunun omzuna yakın yerlerinde çepeçevre soyulma oluşur  
**Neden:** Yetersiz yağlama

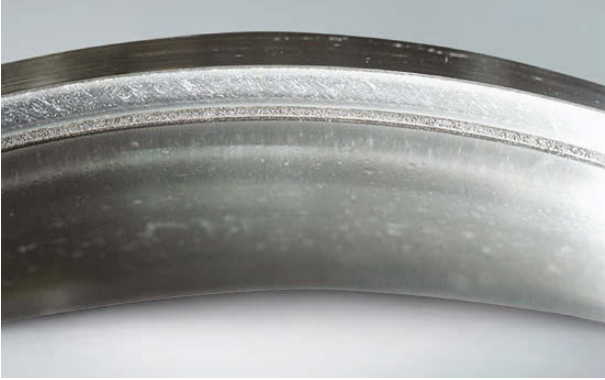
Resim 3.1

**Parça:** Oynak makaralı bir rulmanın iç bileziği  
**Bulgu:** İç bileziğin büyük omuz yüzünde kazınma  
**Neden:** Ani hızlanma ve yavaşlamaya bağlı makara kayması

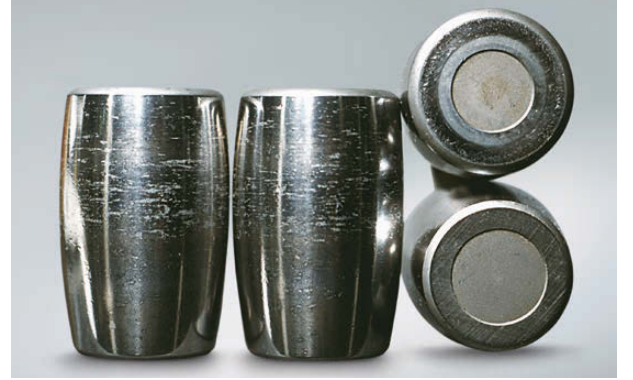
Resim 3.2

**Parça:** Resim 3.1 Dışbükey makaralar  
**Bulgu:** Makara uç yüzeyinde kazınma  
**Neden:** Ani hızlanma ve yavaşlamaya bağlı makara kayması

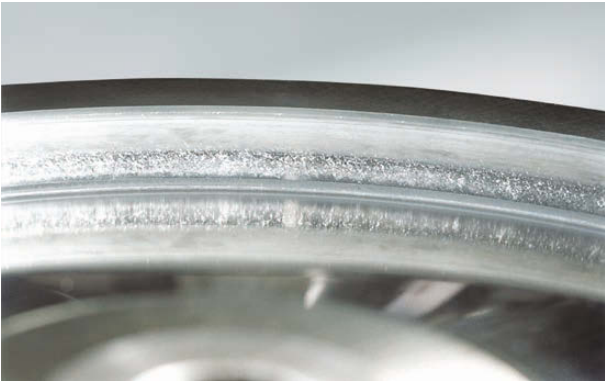
Resim 3.3

**Parça:** Konik makaralı eksenel rulmanın iç bileziği  
**Bulgu:** İç bileziğin omuz yüzünde kazınma  
**Neden:** Aşınmış partiküller yağ ile karışır ve aşırı yük nedeniyle yağ filminin yırtılması meydana gelir

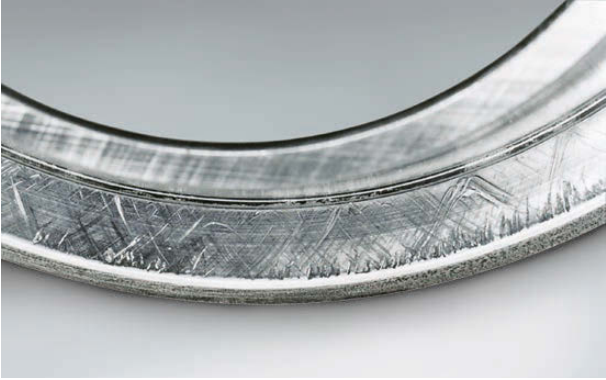
**Resim 3.5**

**Parça:** Oynak makaralı eksenel rulmanın iç bileziği  
**Bulgu:** İç bileziğin omuz yüzünde kazınma  
**Neden:** Yüzeyde yakalanmış döküntü ve aşırı eksenel yük

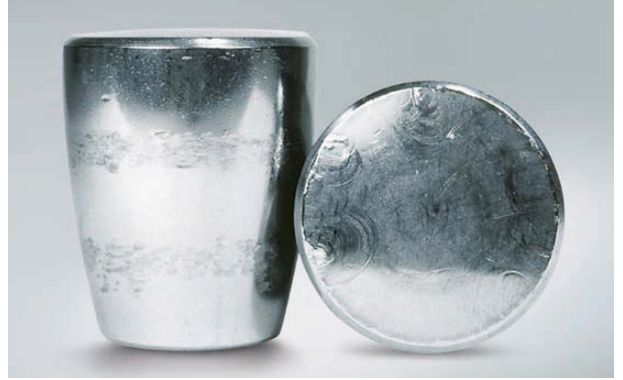
**Resim 3.6**

**Parça:** Resim 3.5 Dışbükey makaralar  
**Bulgu:** Makara uç yüzeyinde kazınma  
**Neden:** Yüzeyde yakalanmış döküntü ve aşırı eksenel yük

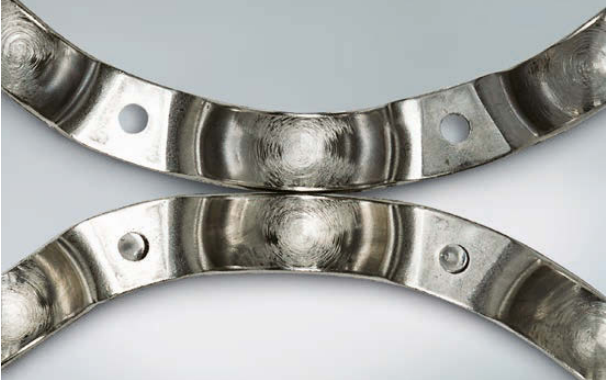
**Resim 3.7**

**Parça:** Sabit bilyalı bir rulmanın kafesi  
**Bulgu:** Preslenmiş çelik kafes ceplerinde kazınma  
**Neden:** Döküntü girişi

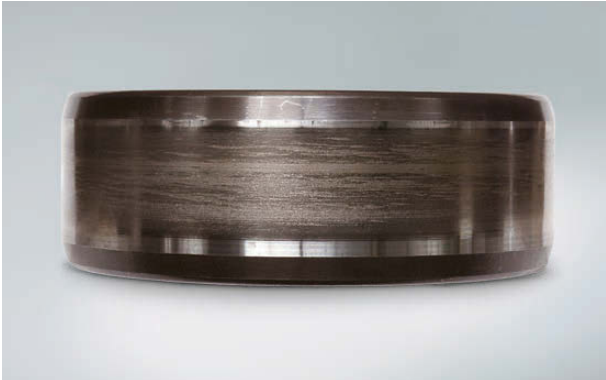
Resim 4.1

**Parça:** Silindirik makaralı bir rulmanın iç bileziği  
**Bulgu:** Yuvarlanma yolu yüzeyinde çevresel olarak sıvanma meydana gelir.  
**Neden:** Aşırı gres yağı miktarına bağlı makara kayması

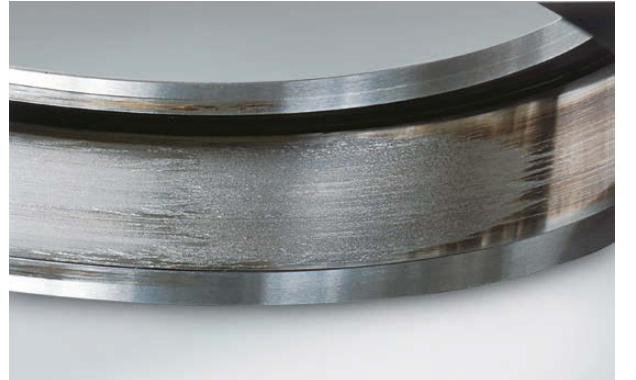
Resim 4.2

**Parça:** Resim 4.1 Dış bilezik  
**Bulgu:** Yuvarlanma yolu yüzeyinde çevresel olarak sıvanma meydana gelir.  
**Neden:** Aşırı gres yağı miktarına bağlı makara kayması

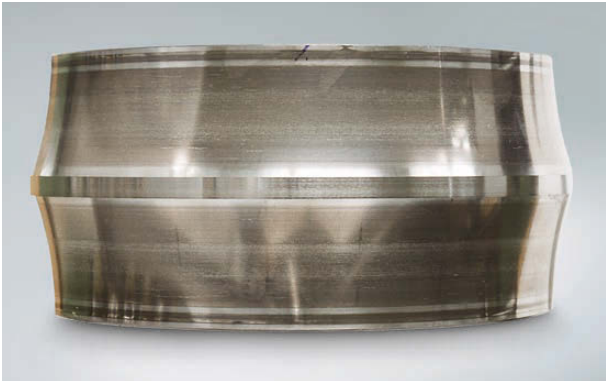
Resim 4.3

**Parça:** Oynak makaralı bir rulmanın iç bileziği  
**Bulgu:** Yuvarlanma yolu yüzeyinde çevresel olarak sıvanma meydana gelir.  
**Neden:** Yetersiz yağlama

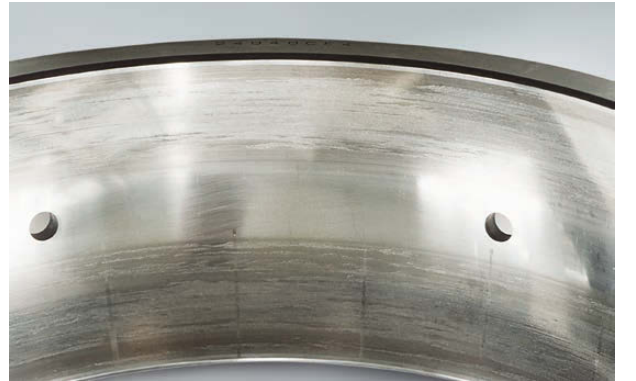
Resim 4.4

**Parça:** Resim 4.3 Dış bilezik  
**Bulgu:** Yuvarlanma yolu yüzeyinde çevresel olarak sıvanma meydana gelir.  
**Neden:** Yetersiz yağlama

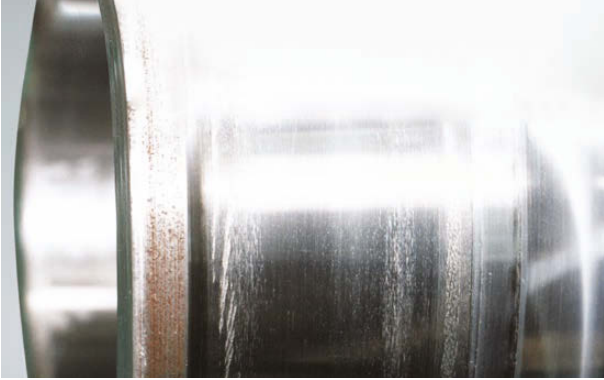
**Resim 4.5**

**Parça:** Oynak makaralı bir rulmanın iç bileziği

**Bulgu:** Yuvarlanma yolu yüzeyinde çevresel olarak kısmi sıvanma meydana gelir.

**Neden:** Yetersiz yağlama

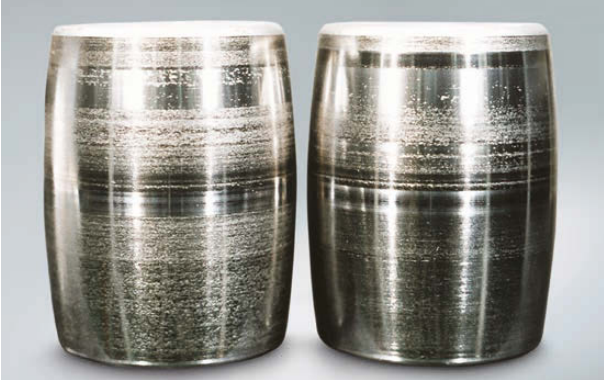
**Resim 4.7**

**Parça:** Resim 4.5 Dışbükey makaralar

**Bulgu:** Yuvarlanma yüzeyinin merkezinde sıvanma meydana gelir

**Neden:** Yetersiz yağlama

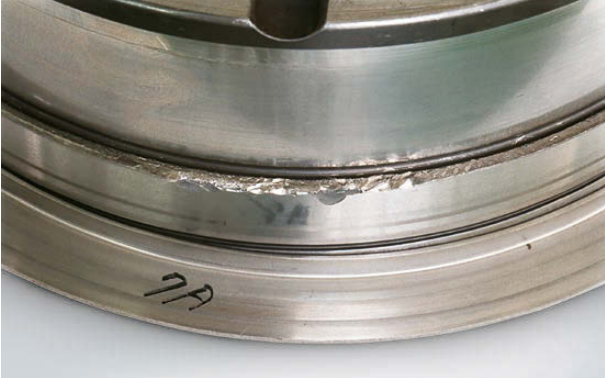
Resim 5.1

**Parça:** Çift-sıralı silindirik makaralı bir rulmanın iç bileziği  
**Bulgu:** Merkez omuzda ufalanma  
**Neden:** Montaj esnasında aşırı yükleme

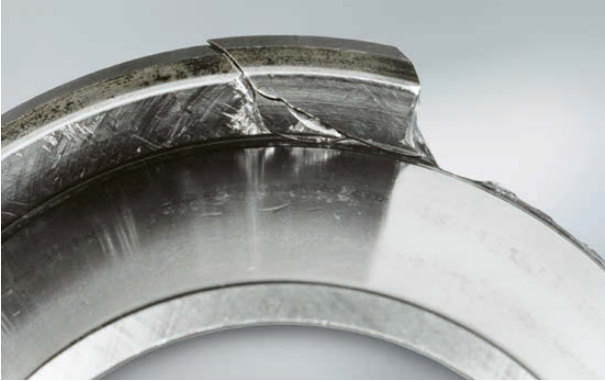
Resim 5.3

**Parça:** Oynak makaralı eksenel rulmanın iç bileziği  
**Bulgu:** Geniş omuzda kırık meydana gelir  
**Neden:** Yineleyen yük

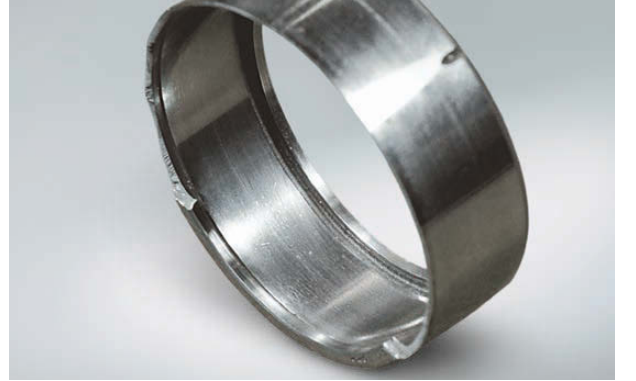
Resim 5.4

**Parça:** Masif iğneli makaralı bir rulmanın dış bileziği  
**Bulgu:** Dış bilezik omzunda kırık meydana gelir  
**Neden:** Aşırı yüklemeye bağlı makara eğilmesi (İğneli makaraların boyları çaplarına oranla hayli uzundur. Aşırı ya da düzensiz yüklerde, makaralar eğilir ve omuzlara baskı yapar.)

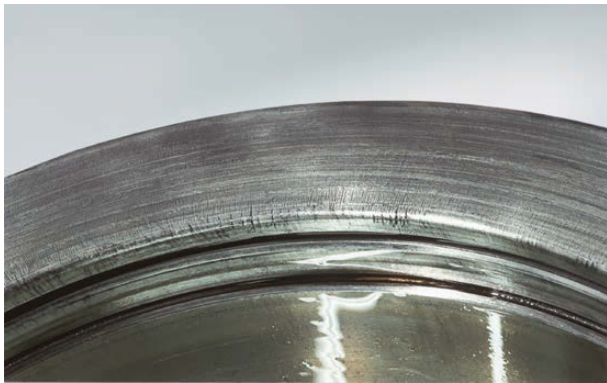
Resim 6.1

**Parça:** Çift-sıralı silindirik makaralı bir rulmanın dış bileziği  
**Bulgu:** Dış bilezik yan yüzünde ısı çatlakları  
**Neden:** Eşleşen parça ve dış bileziğin yüzü arasında temas kayması sonucu anormal ısı oluşumu

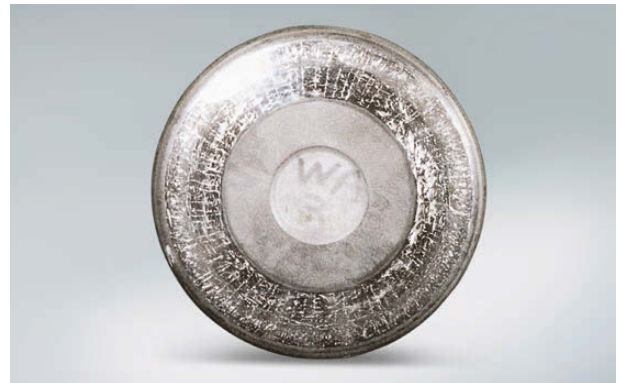
Resim 6.2

**Parça:** Konik makaralı eksenel rulmanın makarası  
**Bulgu:** Makaranın büyük uç yüzeyinde ısı çatlakları meydana gelir  
**Neden:** Yetersiz yağlama ile iç bilezik omzunun kaymasına bağlı olarak ısı oluşumu

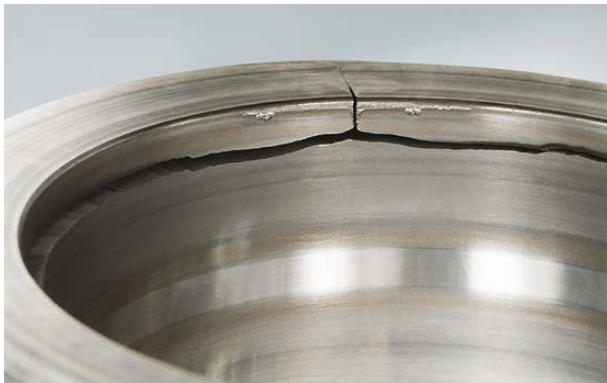
Resim 6.3

**Parça:** Çift-sıralı silindirik makaralı bir rulmanın dış bileziği  
**Bulgu:** Yuvarlanma yolu yüzeyinde pullanmanın başladığı noktadan dışarıya doğru eksenel ve çevresel yönlerde oluşan çatlaklar  
**Neden:** Darbeden kaynaklanan pullanma

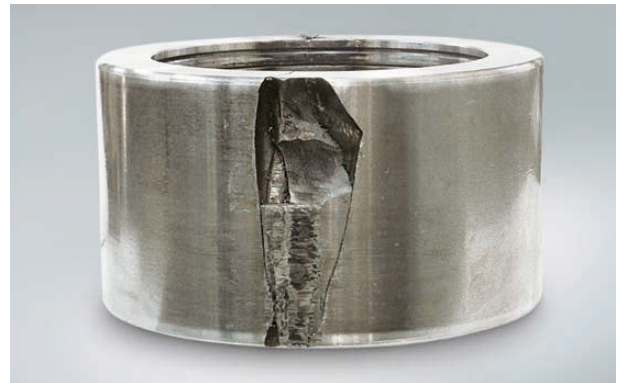
Resim 6.4

**Parça:** Dış bileziği dönen çift sıralı silindirik makaralı bir rulmanın dış bileziği  
**Bulgu:** Dış yüzeyde çatlaklar meydana gelir  
**Neden:** Dış bileziğin dönmemesi nedeniyle düz aşınma ve ısı oluşumu

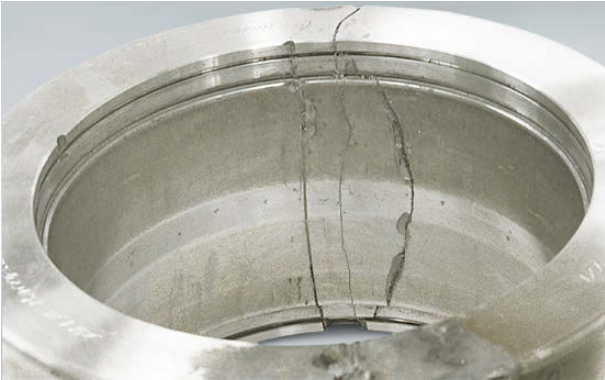
**Resim 6.5**

**Parça:** Resim 6.4 Dış bileziğin yuvarlanma yolu yüzeyi  
**Bulgu:** Yuvarlanma yolu üzerinde yayılan dış yüzey çatlağı

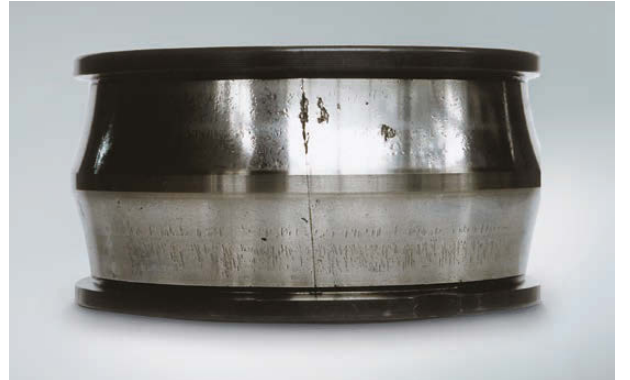
**Resim 6.6**

**Parça:** Oynak makaralı bir rulmanın iç bileziği  
**Bulgu:** Yuvarlanma yolu yüzeyinde eksenel çatlaklar meydana gelir  
**Neden:** Mil ve iç bilezik arasındaki sıcaklık farkından kaynaklanan büyük ölçekli geçme gerilimi

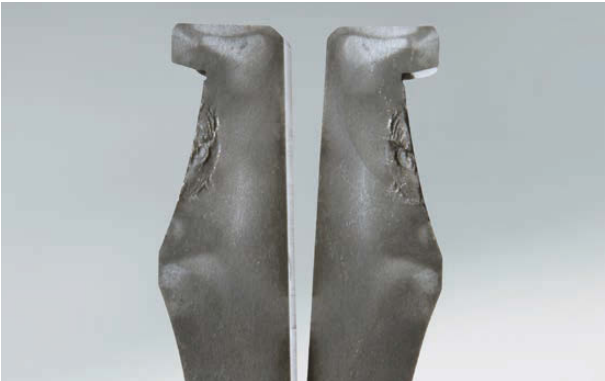
**Resim 6.7**

**Parça:** Resim 6.6 Kırılmış iç bileziğin kesit alanı  
**Bulgu:** Başlangıcı hemen yuvarlanma yolu yüzeyinin altında

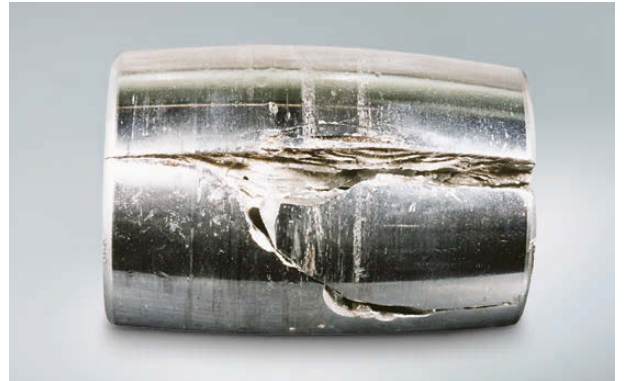
**Resim 6.8**

**Parça:** Oynak makaralı rulmanın makarası  
**Bulgu:** Makara yüzeyinde eksenel çatlaklar meydana gelir

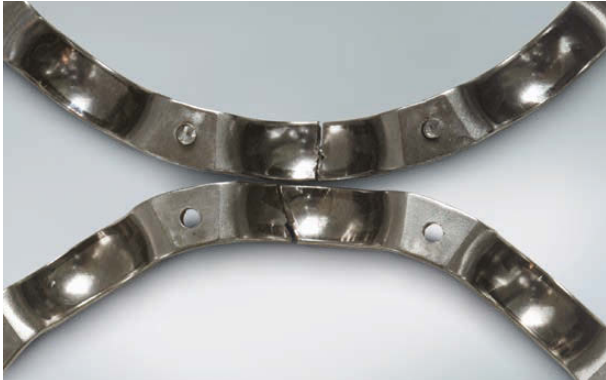
Resim 7.1

**Parça:** Sabit bilyalı bir rulmanın kafesi  
**Bulgu:** Preslenmiş çelik kafes cebinin kırılması

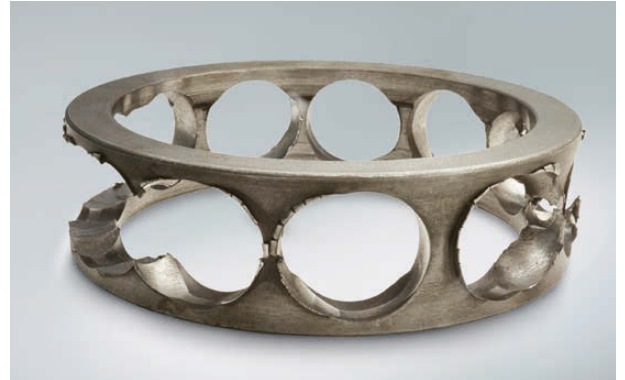
Resim 7.2

**Parça:** Eğik bilyalı bir rulmanın kafesi  
**Bulgu:** Dökme demirden işlenmiş bir kafesin cep sütunu kırıkları  
**Neden:** İç ve dış bilezikler arasındaki yanlış hizalanmış montaj nedeniyle kafeste anormal yük hareketi

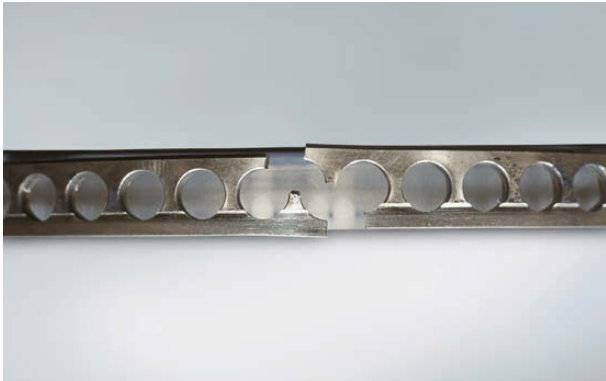
Resim 7.3

**Parça:** Eğik bilyalı bir rulmanın kafesi  
**Bulgu:** İşlenmiş yüksek-gerilimli piring kafeste kırık

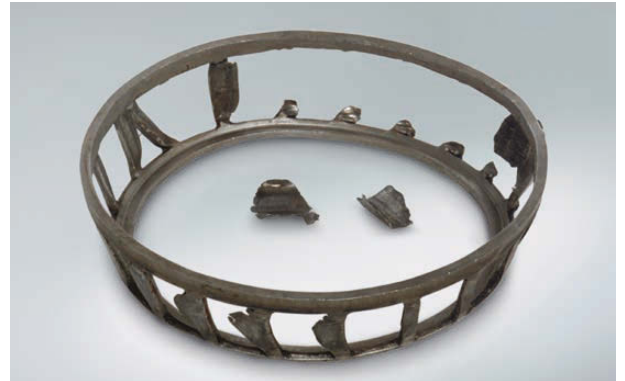
Resim 7.4

**Parça:** Konik makaralı bir rulmanın kafesi  
**Bulgu:** Preslenmiş çelik kafeste sütun kırıkları

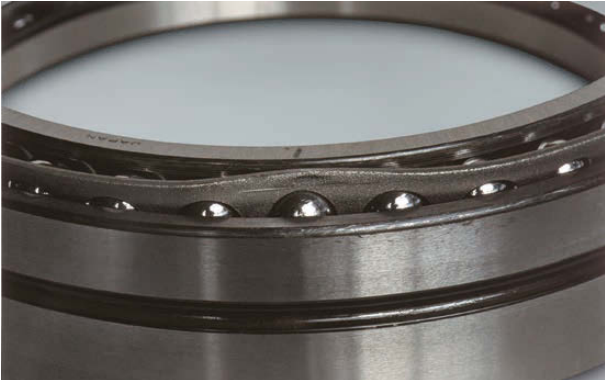
Resim 7.5

**Parça:** Eğik bilyalı bir rulmanın kafesi  
**Bulgu:** Preslenmiş çelik kafes deformasyonu  
**Neden:** Kötü kullanıma bağlı darbe yükü

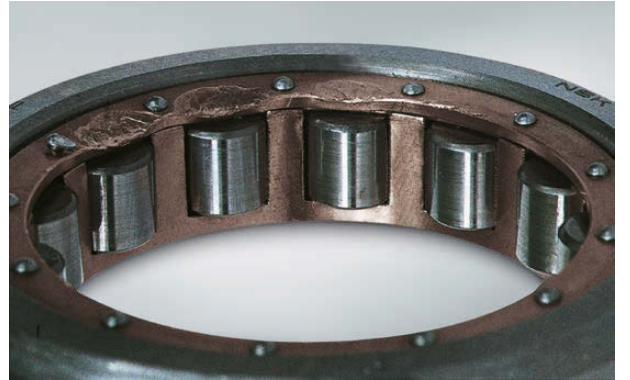
Resim 7.6

**Parça:** Silindirik makaralı bir rulmanın kafesi  
**Bulgu:** İşlenmiş yüksek-gerilimli piring kafesin yan yüzünde deformasyon  
**Neden:** Montaj esnasında büyük darbe

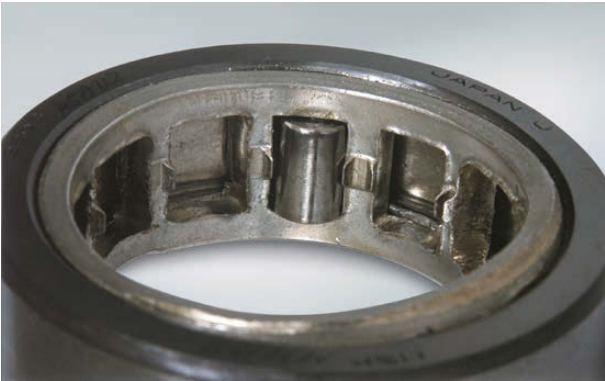
Resim 7.7

**Parça:** Silindirik makaralı bir rulmanın kafesi  
**Bulgu:** İşlenmiş yüksek-gerilimli piring kafesin deformasyonu ve aşınması

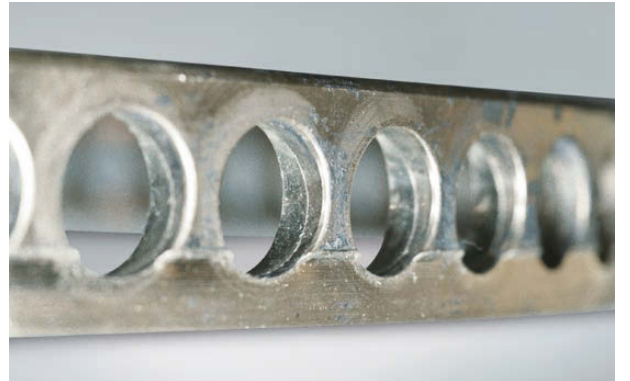
Resim 7.8

**Parça:** Eğik bilyalı bir rulmanın kafesi  
**Bulgu:** İşlenmiş yüksek-gerilimli piring kafesin dış yüzeyinde ve cep yüzeyinde kademeli aşınma

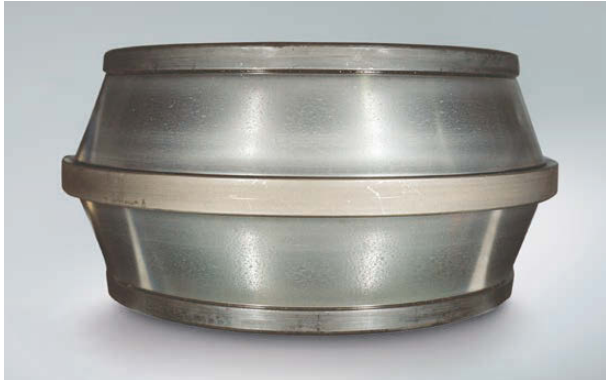
Resim 8.1

**Parça:** Çift-sıralı konik makaralı bir rulmanın iç bileziği

**Bulgu:** Donmuş yuvarlanma yolu yüzeyi

**Neden:** Yüzeyde yakalanan döküntü

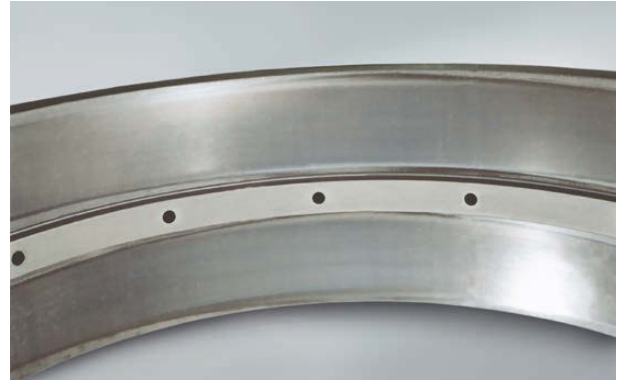
Resim 8.2

**Parça:** Çift-sıralı konik makaralı bir rulmanın dış bileziği

**Bulgu:** Yuvarlanma yolu yüzeyinde çentikler

**Neden:** Yüzeyde yakalanan döküntü

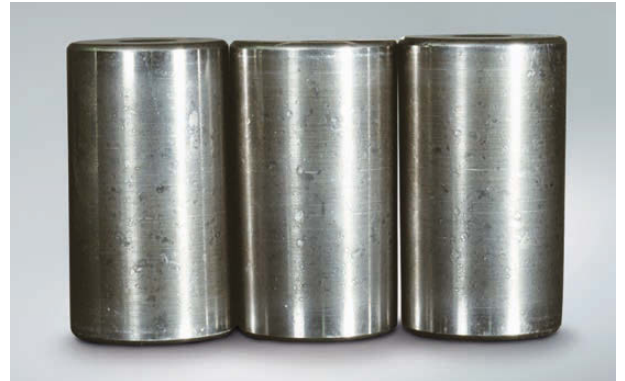
Resim 8.4

**Parça:** Resim 8.3 Konik makaralar

**Bulgu:** Dönen yüzeylerde küçük büyüklükte çentikler oluşmuş

**Neden:** Yüzeyde yakalanan döküntü

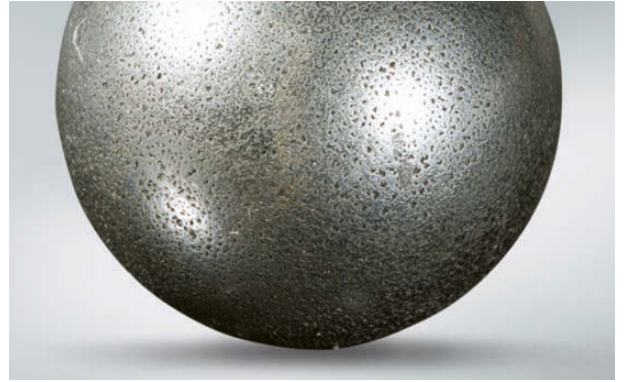
Resim 9.2

**Parça:** Resim 9.1 Bilyalar  
**Bulgu:** Bilya yüzeyinde çukurcuklanma meydana gelir

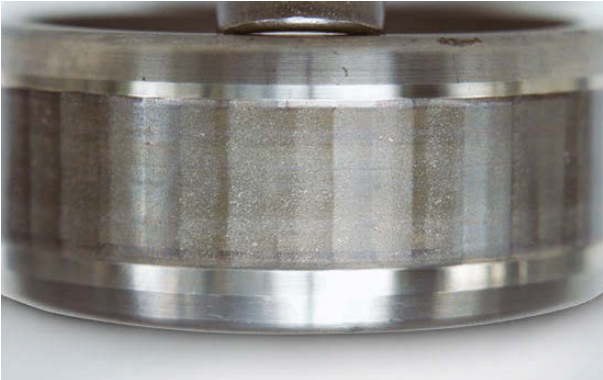
Resim 10.1

**Parça:** Silindirik makaralı bir rulmanın iç bileziği  
**Bulgu:** Yuvarlanma yolu yüzeyinde elektriksel korozyon ve dalga-şekilli aşınmaya bağlı olarak bir çok çukur oluşur  
**Neden:** Elektriksel korozyon

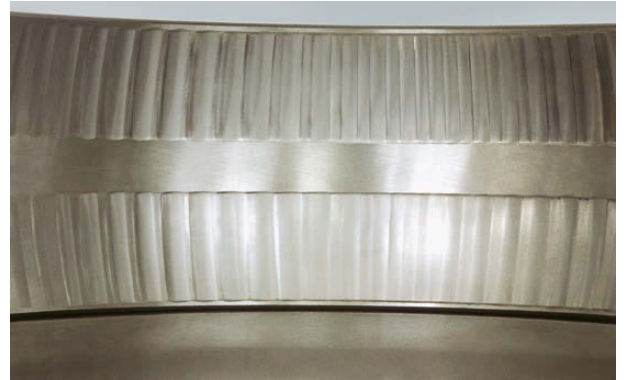
Resim 10.2

**Parça:** Oynak makaralı bir rulmanın dış bileziği  
**Bulgu:** Yuvarlanma yolu yüzeyinin yüklü tarafında dalgalı yapıda veya içbükey-dışbükey yapıda aşınma  
**Neden:** Sabit dururken, tekrarlanan titreşimler nedeniyle döküntü girişi

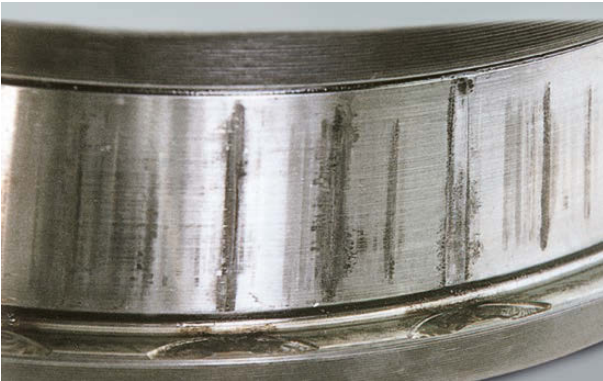
Resim 10.3

**Parça:** Çift-sıralı konik makaralı bir rulmanın iç bileziği  
**Bulgu:** Yuvarlanma yolunun sürtme aşınması ve omuz yüzündeki kademeli aşınma  
**Neden:** Sabit dururken aşırı yükte bağlı olarak sürtme ilerlemesi

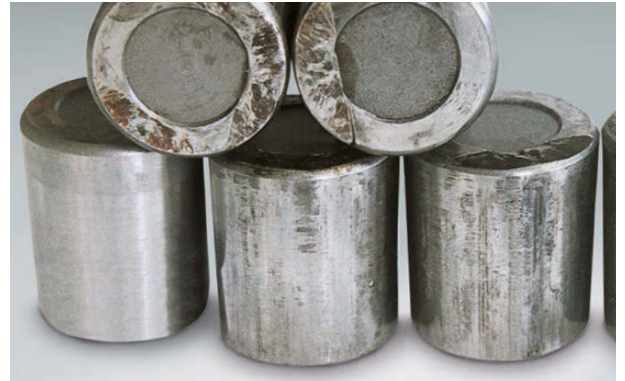
Resim 10.4

**Parça:** Resim 10.3 Konik makaralar  
**Bulgu:** Makara başında ve yüzeyinde kademeli aşınma  
**Neden:** Sabit dururken aşırı yükte bağlı olarak sürtme ilerlemesi

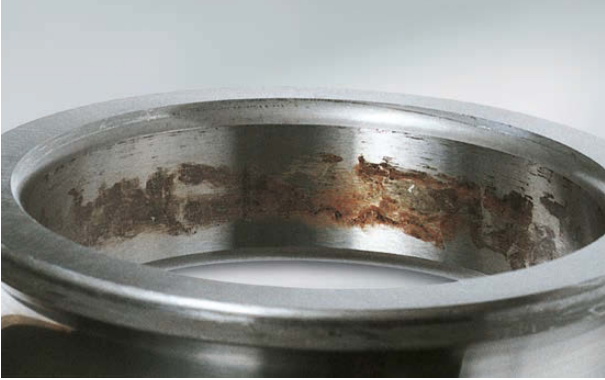
Resim 11.1

**Parça:** Sabit bilyalı bir rulmanın iç bileziği  
**Bulgu:** Delik yüzeyinde sürtme meydana gelir  
**Neden:** Titreşim

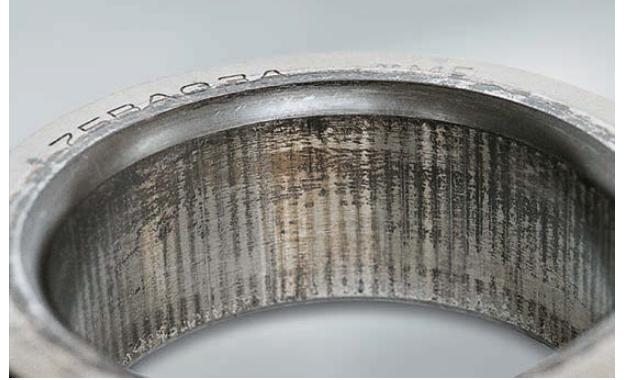
Resim 11.2

**Parça:** Eğik bilyalı rulmanın iç bileziği  
**Bulgu:** Delik yüzeyinin tüm çevresinde önemli ölçüde sürtme meydana gelir  
**Neden:** Yetersiz sıkı geçme

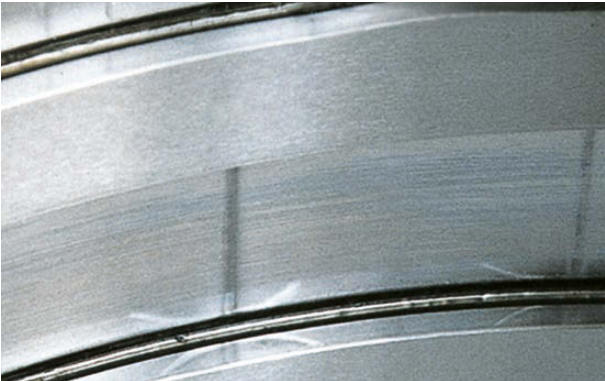
Resim 11.3

**Parça:** Çift-sıralı silindirik makaralı bir rulmanın dış bileziği  
**Bulgu:** Makara hatve aralıklarında yuvarlanma yolu yüzeyinde sürtme meydana gelir

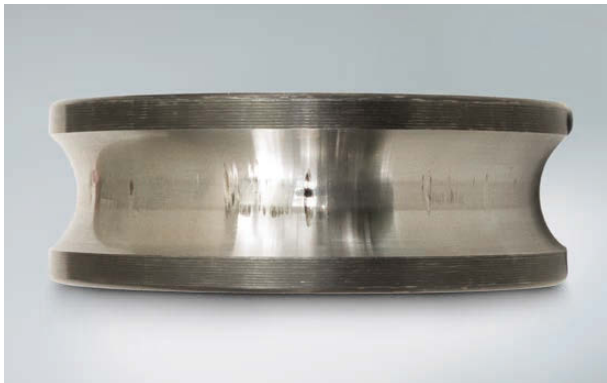
Resim 12.1

**Parça:** Sabit bilyalı bir rulmanın iç bileziği  
**Bulgu:** Çiziklenme yuvarlanma yolunda meydana gelir  
**Neden:** Sabit dururken bir dış kaynaktan gelen titreşim

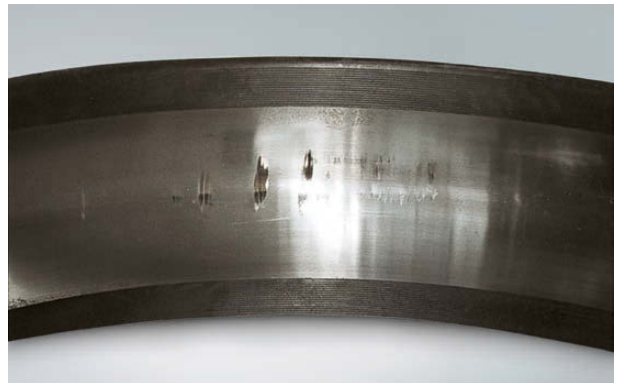
Resim 12.2

**Parça:** Resim 12.1 Dış bilezik  
**Bulgu:** Çiziklenme yuvarlanma yolunda meydana gelir  
**Neden:** Sabit dururken bir dış kaynaktan gelen titreşim

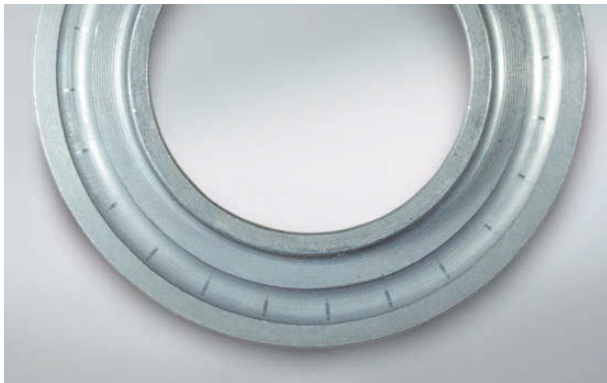
Resim 12.3

**Parça:** Bir bilyalı aksenal rulmanın dış bileziği  
**Bulgu:** Bilya hatvesinde yuvarlanma yolu yüzeyinde çiziklenme  
**Neden:** Küçük bir salınım açısıyla tekrarlanan titreşim

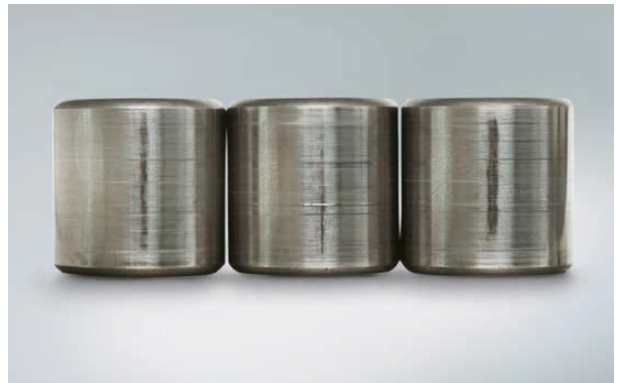
Resim 12.4

**Parça:** Bir silindirik makaralı rulmanın makaraları  
**Bulgu:** Çiziklenme makara yüzeyinde meydana gelir  
**Neden:** Sabit dururken bir dış kaynaktan gelen titreşim

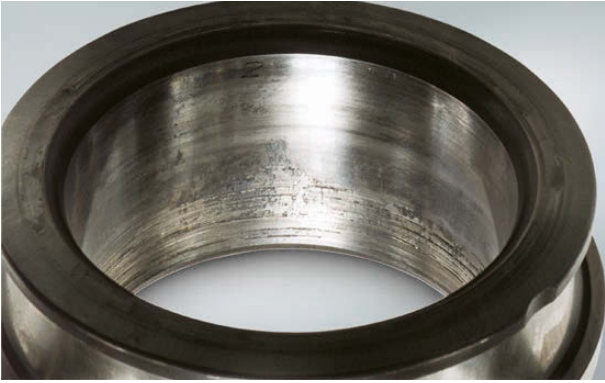
Resim 13.1

**Parça:** Oynak makaralı bir rulmanın iç bileziği  
**Bulgu:** Delik yüzeyindeki kazınmanın eşlik ettiği sürünme  
**Neden:** Yetersiz sıklık

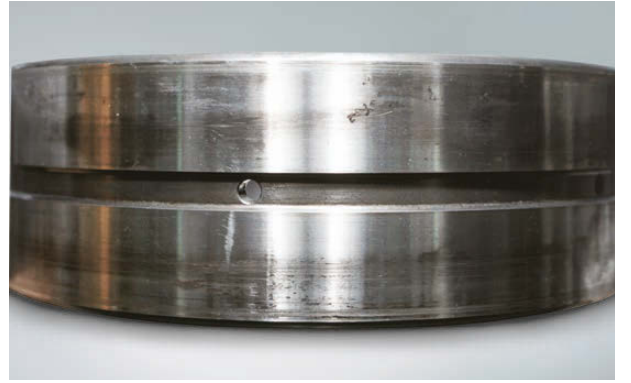
Resim 13.2

**Parça:** Oynak makaralı bir rulmanın dış bileziği  
**Bulgu:** Dış yüzeyin tüm çevresi boyunca sürünme  
**Neden:** Dış bilezik ve yatak arasındaki gevşek geçme

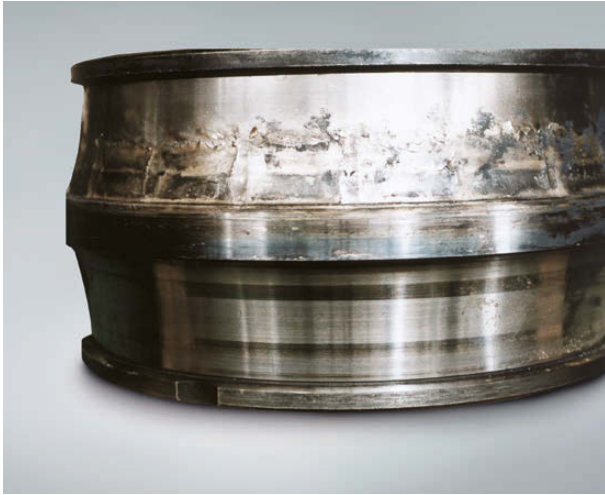
Resim 14.1

**Parça:** Oynak makaralı bir rulmanın iç bileziği  
**Bulgu:** Yuvarlanma yolu rengi bozulmuştur ve erimiştir. Kafesten aşınmış partiküller yuvarlanmış ve yuvarlanma yoluna yapışmıştır.  
**Neden:** Yetersiz yağlama

Hasar Durumu	Muhtemel Nedenler	Alınacak Önlemler
Dönme sırasında ani aşırı ısınma oluştuğunda rulmanın rengi bozulur. Sonra bilezikler, döner elemanlar ve kafes, hasar arttıkça yumuşar, erir ve deforme olurlar.	<ul style="list-style-type: none"><li>› Yetersiz yağlama</li><li>› Aşırı yük, aşırı ön yük</li><li>› Aşırı dönüşel hız</li><li>› Aşırı küçük boşluk</li><li>› Döküntü ve su girişi</li><li>› Mil ve yatağın yetersiz hassasiyeti, mil bükülmesi</li></ul>	<ul style="list-style-type: none"><li>› Yağı ve yağlama yöntemini inceleyin</li><li>› Seçilen rulman tipinin uygunluğunu yeniden inceleyin.</li><li>› Ön yükü, rulman boşluğunu ve geçme toleransını inceleyin</li><li>› Sızdırmazlık sistemini geliştirin</li><li>› Mil ve yatağın hassasiyetini kontrol edin</li><li>› Montaj yöntemini geliştirin</li></ul>

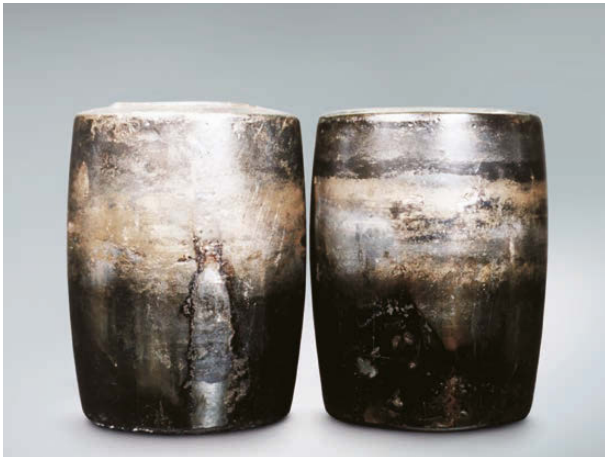
Resim 14.2

**Parça:** Resim 14.1 Dışbükey makaralar  
**Bulgu:** Makara döner düzeyinin renginin atması ve erimesi, kafesten aşınmış partiküllerin yapışması  
**Neden:** Yetersiz yağlama

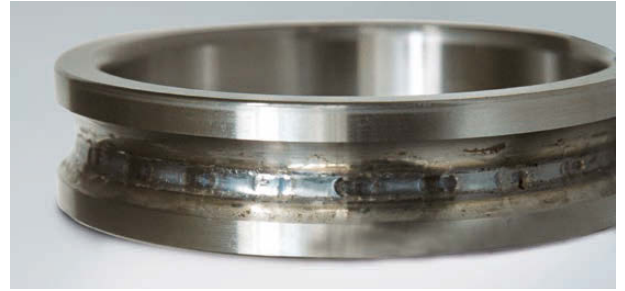
Resim 14.3

**Parça:** Eğik bilyalı rulmanın iç bileziği  
**Bulgu:** Yuvarlanma yolu renk bozulması, bilya hatve aralıklarında erime  
**Neden:** Aşırı önyükleme

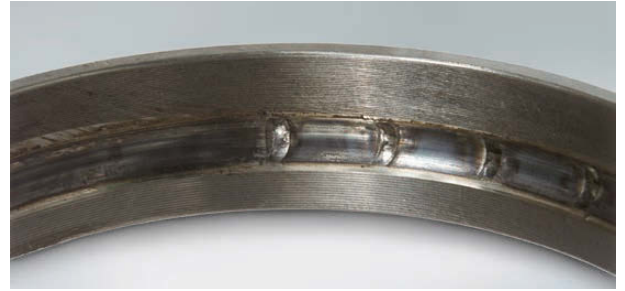
Resim 14.4

**Parça:** Resim 14.3 Dış bilezik  
**Bulgu:** Yuvarlanma yolu renk bozulması, bilya hatve aralıklarında erime  
**Neden:** Aşırı önyükleme

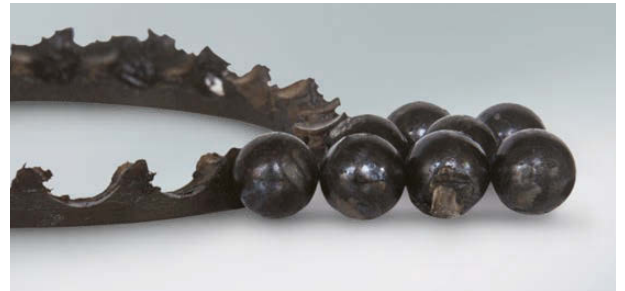
Resim 14.5

**Parça:** Resim 14.3 Bilyalar ve kafes  
**Bulgu:** Kafes eriyerek hasar görmüştür, bilyaların renkleri atması ve erimiştir  
**Neden:** Aşırı önyükleme

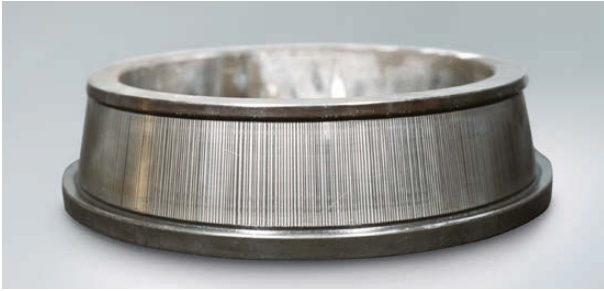
**Resim 15.1**  
**Parça:** Konik makaralı bir rulmanın iç bileziği  
**Bulgu:** Yuvarlanma yolu yüzeyinde çizgi desenli bir korozyon oluşur

Hasar Durumu	Muhtemel Nedenler	Alınacak Önlemler
Bir rulmandan elektrik akımı geçtiğinde, yuvarlanma yolu ve döner elemanlar arasındaki temas noktalarında ince yağ filminden arklar ve yanıklar oluşur. Temas noktaları eriyerek çıplak gözle görülebilen yer yer "yivler" veya oluk görünümlü kıvrımlar oluşturur. Bu oluklar büyütüldüğünde, ark sonucu oluşan erimeyi gösteren krater türü bozulmalar meydana geldiği anlaşılır.	<ul style="list-style-type: none"><li>› İç ve dış bilezikler arasındaki elektrik potansiyel farkı</li><li>› Rulman yakınında kullanılan araçlardan kaynaklanan yüksek frekanslı elektrik potansiyel farkı</li></ul>	<ul style="list-style-type: none"><li>› Elektrik akımının rulmanlar üzerinden geçmesini önleyecek elektrik devreleri tasarlayın</li><li>› Rulmanın yalıtımı</li></ul>

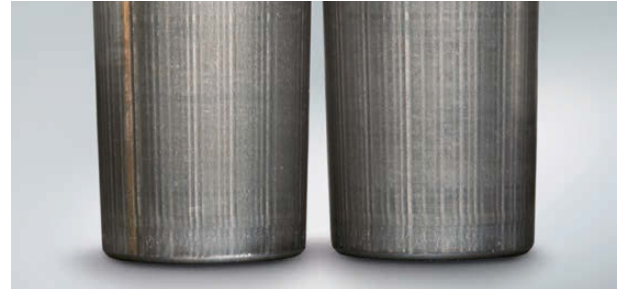
**Resim 15.2**  
**Parça:** Resim 15.1 Konik makaralar  
**Bulgu:** Yuvarlanma yolu yüzeyinde çizgi desenli bir korozyon oluşur

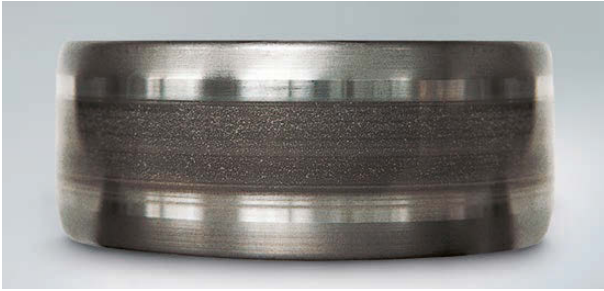
**Resim 15.3**  
**Parça:** Silindirik makaralı bir rulmanın iç bileziği  
**Bulgu:** Yuvarlanma yolu yüzeyinde çukurcuklarla birlikte elektriksel korozyon kayış deseni

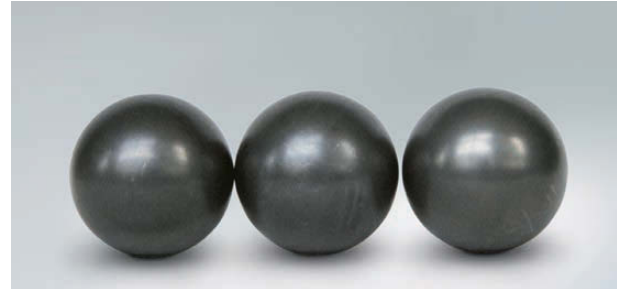
**Resim 15.4**  
**Parça:** Bilyalı rulmanın bilyaları  
**Bulgu:** Elektriksel korozyon tüm bilya yüzeyini kaplayan koyu bir renge sahiptir

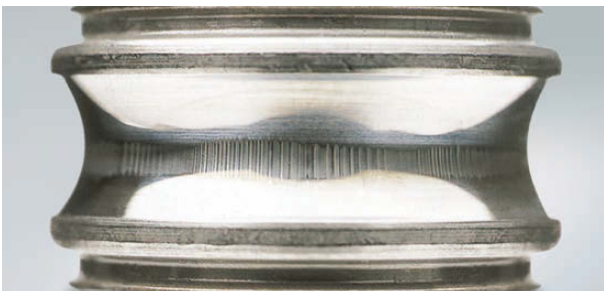
**Resim 15.5**  
**Parça:** Sabit bilyalı bir rulmanın iç bileziği  
**Bulgu:** Yuvarlanma yolu yüzeyinde yivler meydana gelir (yüksek frekans)

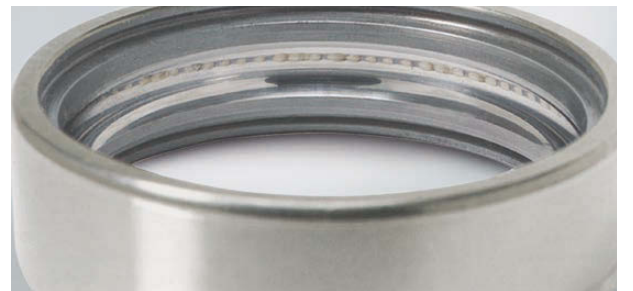
**Resim 15.6**  
**Parça:** Sabit bilyalı bir rulmanın dış bileziği  
**Bulgu:** Yuvarlanma yolu yüzeyinde yivler meydana gelir (yüksek frekans)

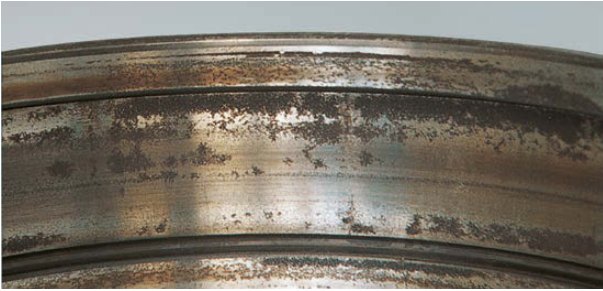
Resim 16.1

**Parça:** Silindirik makaralı bir rulmanın dış bileziği

**Bulgu:** Omuz yüzü ve yuvarlanma yolu yüzeyinde pas

**Neden:** Su girişinden dolayı yetersiz yağlama

Hasar Durumu	Muhtemel Nedenler	Alınacak Önlemler
Rulman pası ve korozyonu bileziklerin ve döner elemanların yüzeyindeki çukurcuklardır ve bileziklerdeki döner eleman hatvesinde veya rulman yüzeylerinin tamamında oluşabilirler	<ul style="list-style-type: none"><li>› Korozif gaz veya suyun girişi</li><li>› Uygun olmayan yağlayıcı</li><li>› Nemin yoğunlaşması ile oluşan su damlacıkları</li><li>› Sabit durumdayken yüksek sıcaklık ve nem</li><li>› Taşıma sırasında yetersiz pas koruması</li><li>› Uygun olmayan saklama koşulları</li><li>› Yanlış elleçleme</li></ul>	<ul style="list-style-type: none"><li>› Sızdırmazlık sistemini geliştirin</li><li>› Yağlama yöntemini inceleyin</li><li>› Çalışmadığı zamanlarda pas önleyici tedbir alın</li><li>› Depolama yöntemlerini geliştirin</li><li>› Elleçleme yöntemini geliştirin</li></ul>

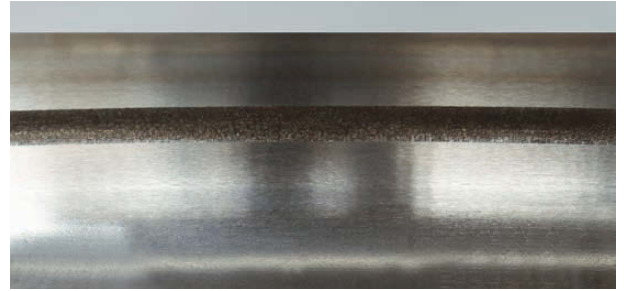
Resim 16.2

**Parça:** Döner bir rulmanın dış bileziği

**Bulgu:** Yuvarlanma yolu yüzeyinde bilya hatve aralıklarında pas

**Neden:** Hareketsiz duruş zamanlarında rutubet yoğunlaşması

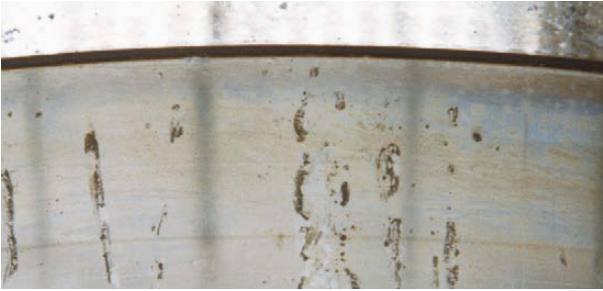
Resim 16.3

**Parça:** Oynak makaralı bir rulmanın iç bileziği

**Bulgu:** Yuvarlanma yolu yüzeyinde bilya hatve aralıklarında pas

**Neden:** Yağa su karışması

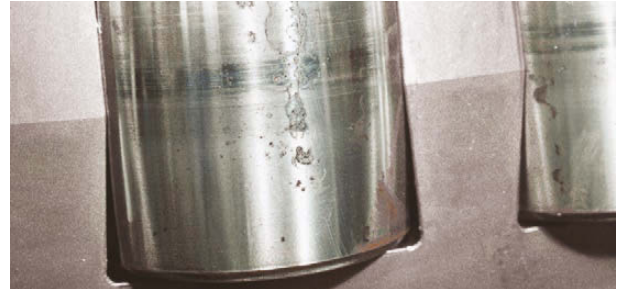
Resim 16.4

**Parça:** Oynak makaralı rulmanın makarası

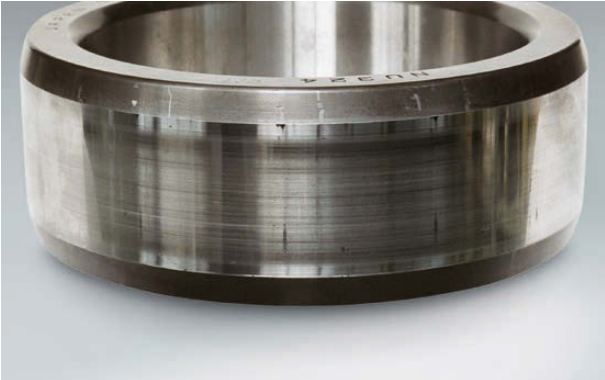
Resim 17.1

**Parça:** Silindirik makaralı bir rulmanın iç bileziği  
**Bulgu:** Yuvarlanma yolu yüzeyinde aksel çizikler  
**Neden:** Montaj esnasında iç ve dış bileziklerin eğilmesi

Hasar Durumu	Muhtemel Nedenler	Alınacak Önlemler
Rulmanın takılması ve sökülmesi esnasında yuvarlanma yollarının veya döner elemanların yüzeyinde oluşan düz çizikler	<ul style="list-style-type: none"><li>› Montaj veya demontaj esnasında iç ve dış bileziklerin eğilmesi</li><li>› Montaj veya demontaj sırasında darbe yükü</li></ul>	<ul style="list-style-type: none"><li>› Uygun kılavuz ve aletleri kullanın</li><li>› Pres makinesi kullanımından dolayı oluşan darbe yükünden kaçının</li><li>› Montaj esnasında, eşleşen ilgili parçaları ortalayın</li></ul>
