**NSK**

# YENİ RULMAN DOKTORU

## RULMANLARIN BAKIMI

# Yeni Rulman Doktoru

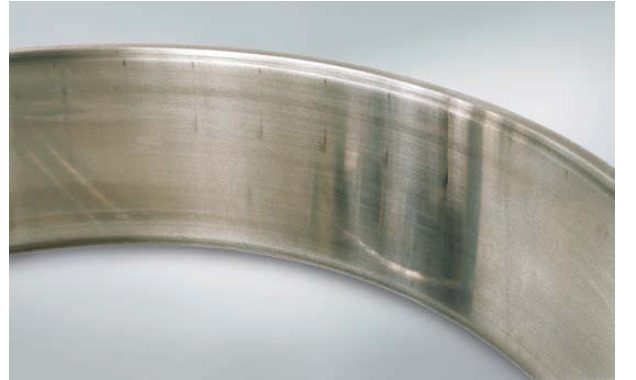
Resim 17.2

**Parça:** Çift-sıralı silindirik makaralı bir rulmanın dış bileziği  
**Bulgu:** Yuvarlanma yolu yüzeyinde makara hatve aralıklarında aksel çizikler  
**Neden:** Montaj esnasında iç ve dış bileziklerin eğilmesi

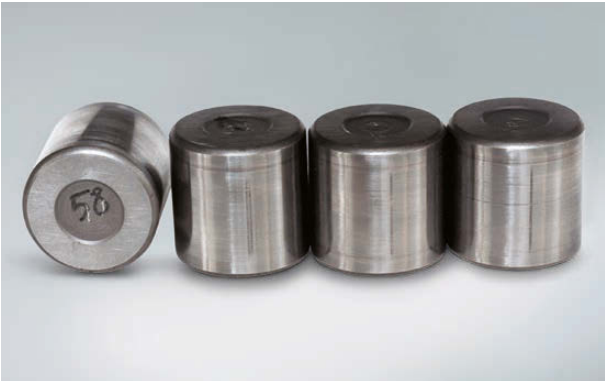
Resim 17.3

**Parça:** Bir silindirik makaralı rulmanın makaraları  
**Bulgu:** Makara yüzeyinde aksel çizikler  
**Neden:** Montaj esnasında iç ve dış bileziklerin eğilmesi

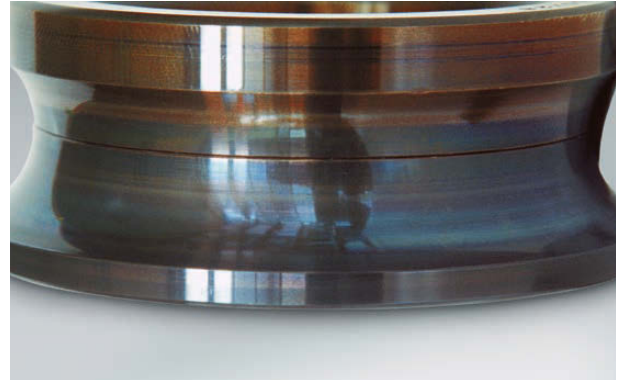
Resim 18.2

**Parça:** Bir 4-nokta temaslı bilyalı rulmanın iç bileziği
